RELATÓRIO TÉCNICO

AVALIAÇÃO SEMESTRAL DA QUALIDADE DAS ÁGUAS SUPERFICIAIS E SUBTERRÂNEAS E DOS EFLUENTES LÍQUIDOS

2º SEMESTRE DO ANO DE 2025

MINERAÇÃO RIACHO DOS MACHADOS - MRDM

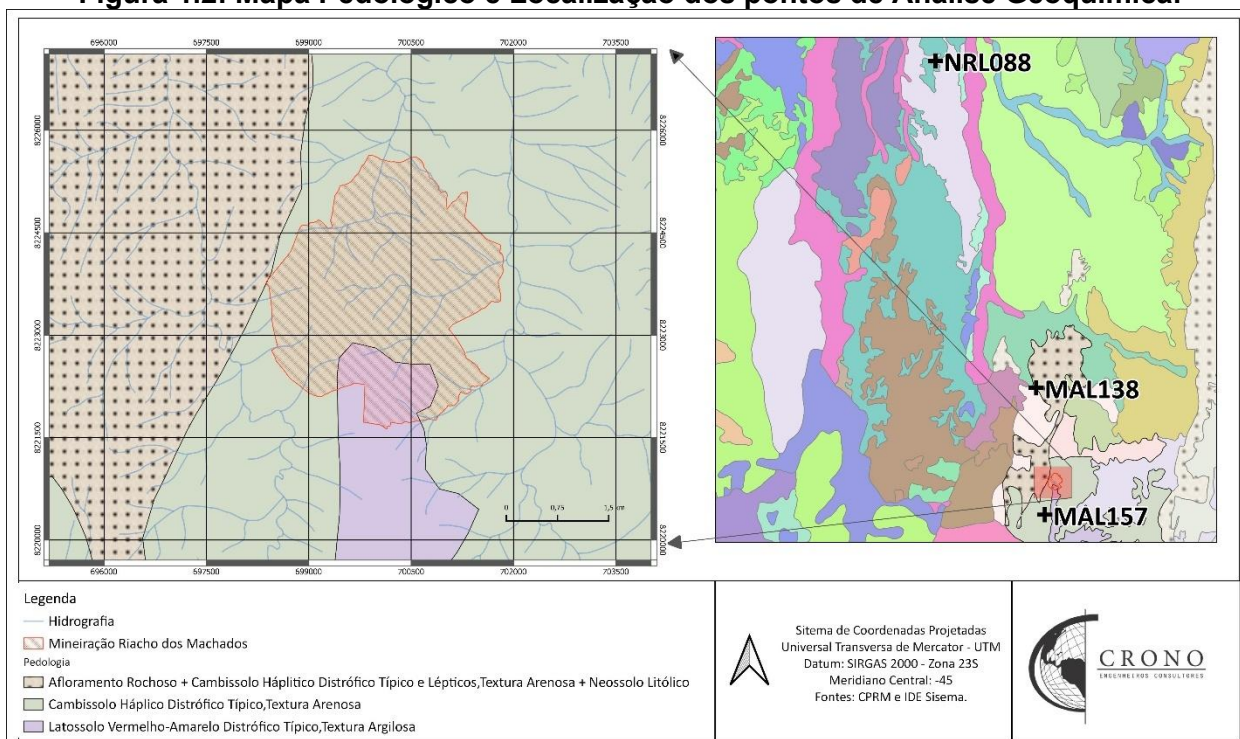
Figura 1.2: Mapa Pedológico e Localização dos pontos de Análise Geoquímica.

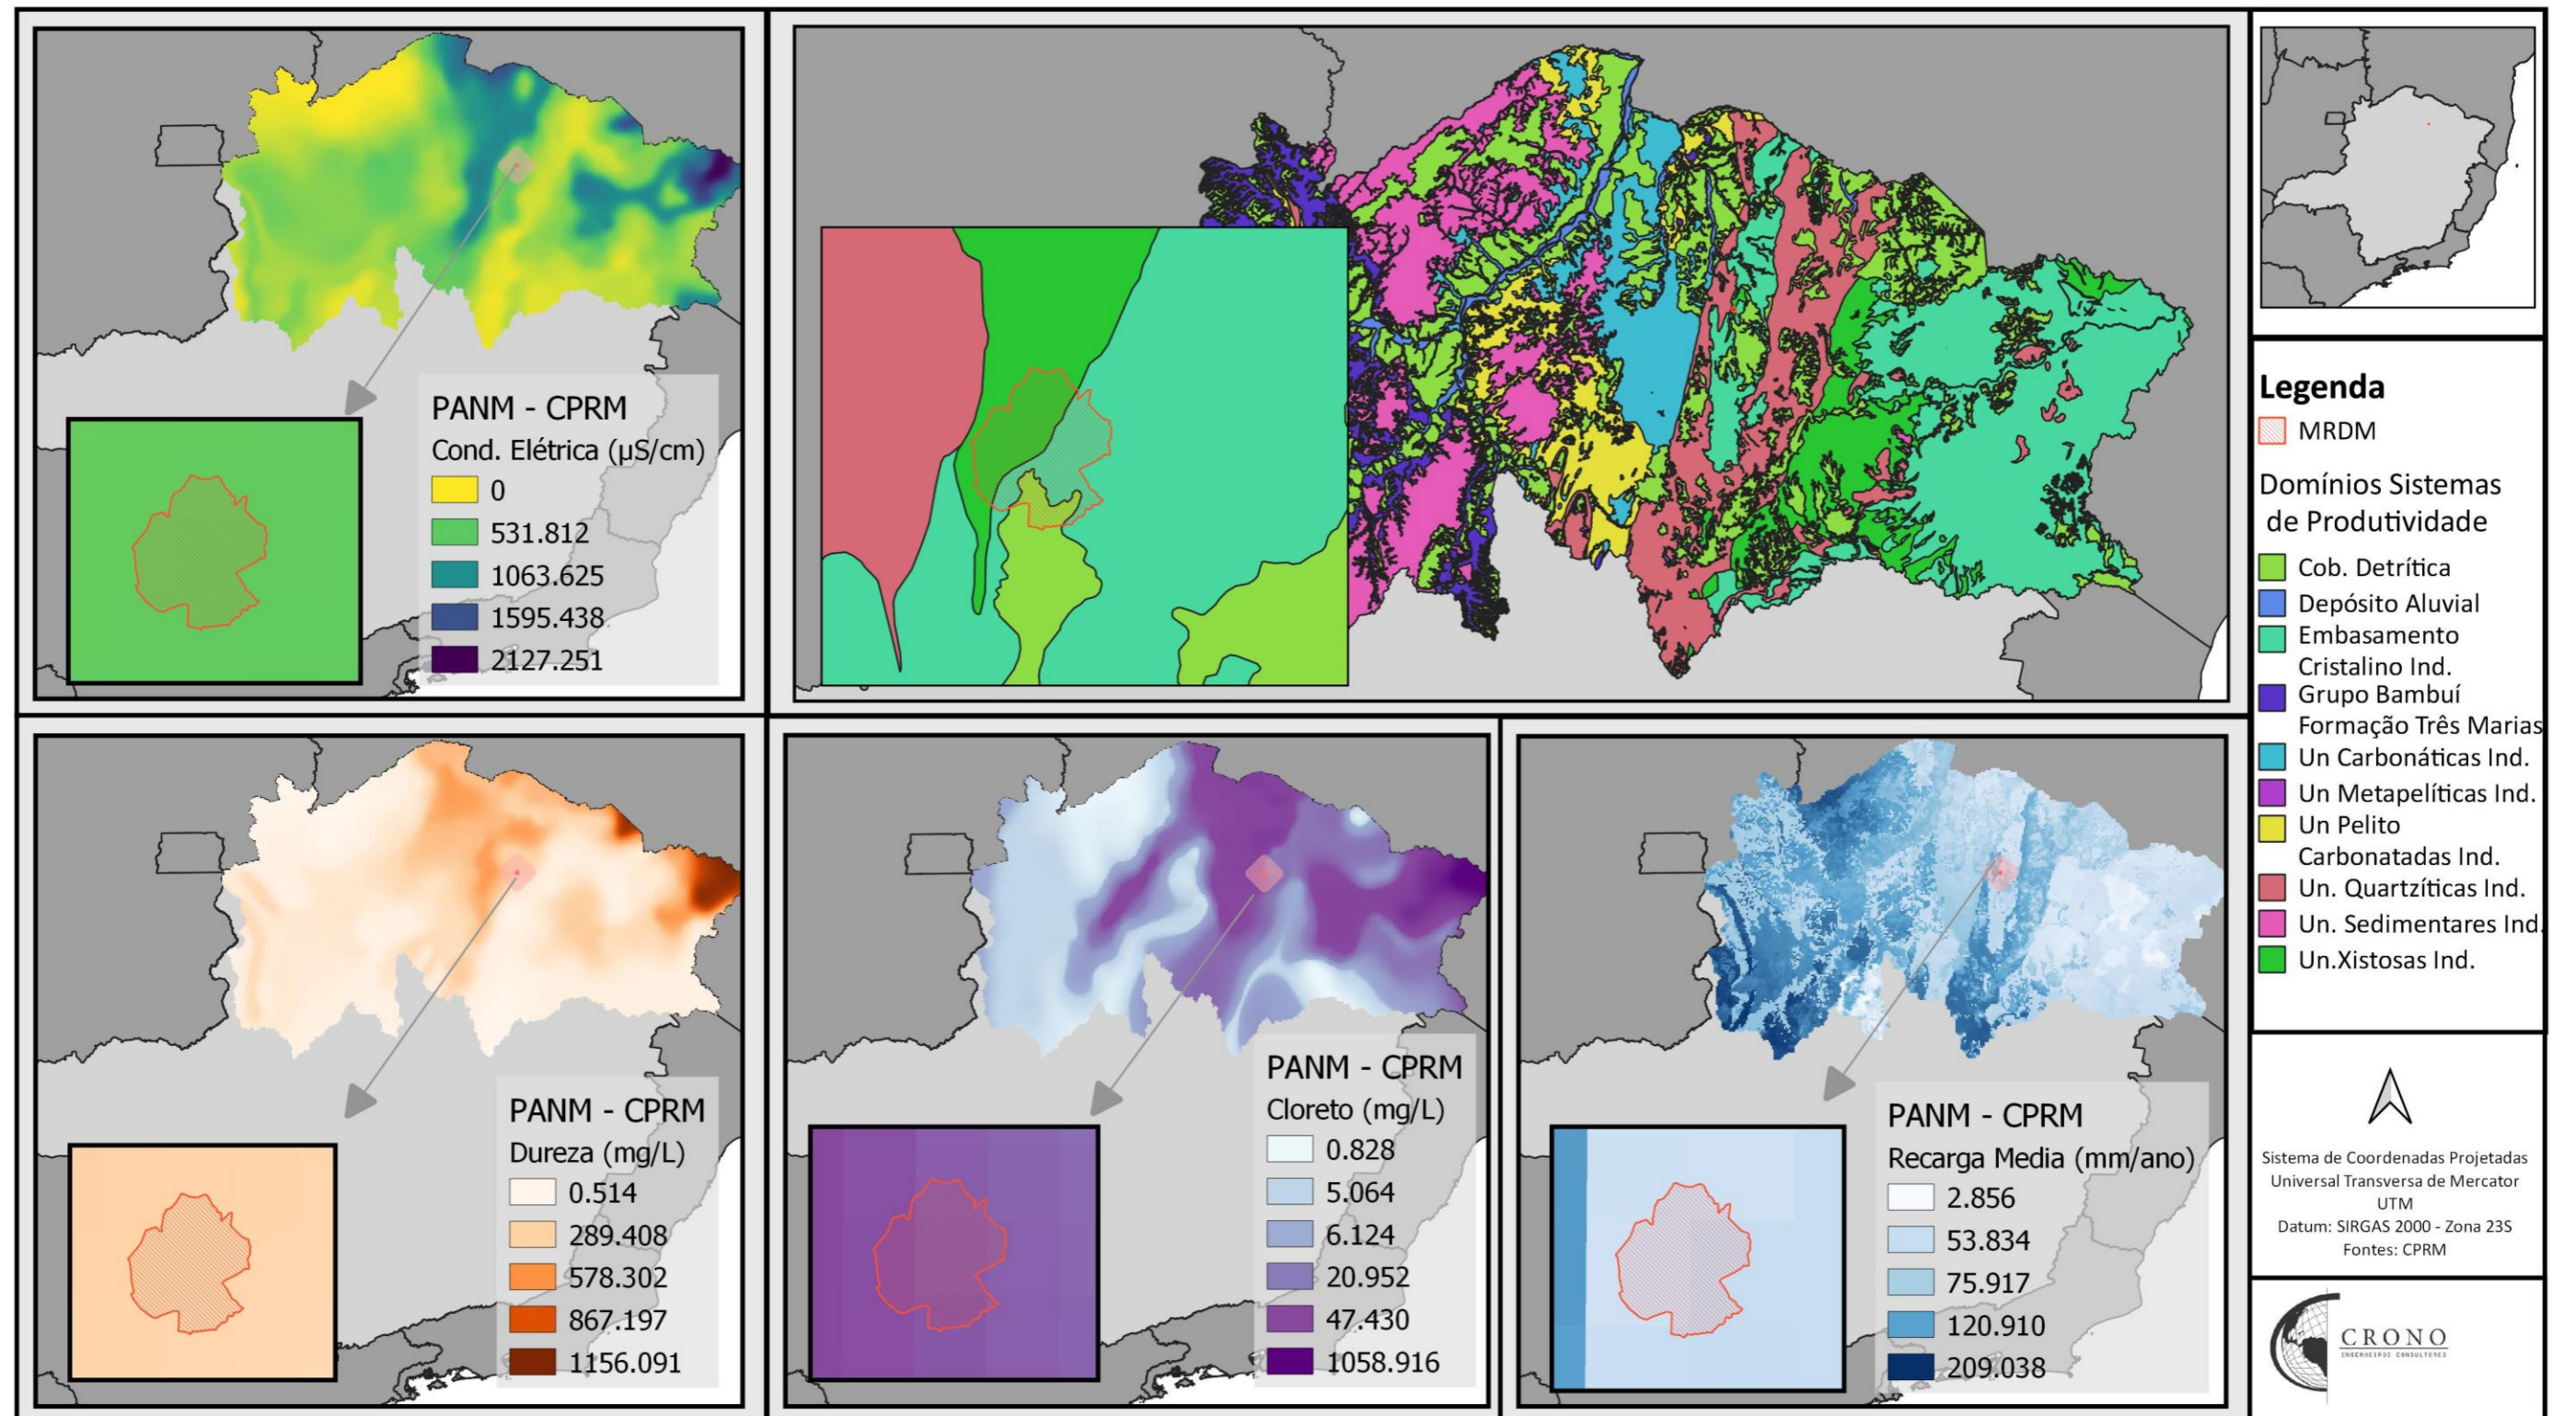
Figura 1.6: Domínios Sistemas de Produtividade e Resultados Físico – Químicos – PANM.

Ainda, no âmbito do PANM, foram realizadas avaliações químico-analíticas quantitativas e qualitativas dos principais constituintes iônicos presentes nas águas naturais. Esses íons são resultantes das interações físico-químicas, orgânicas e isotópicas, das águas de infiltração com as rochas das formações superficiais e do substrato, submetidas ao regime hidrodinâmico intrínseco das unidades aquíferas e condições hidrometeorológicas sazonais. No total foram considerados no estudo os resultados analíticos quantitativos de 27 parâmetros físico-químicos e de conteúdo de dois isótopos estáveis ambientais, amostrados em pontos de água subterrânea e corpos de águas superficiais. Alguns dos resultados obtidos para a distribuição média das variáveis

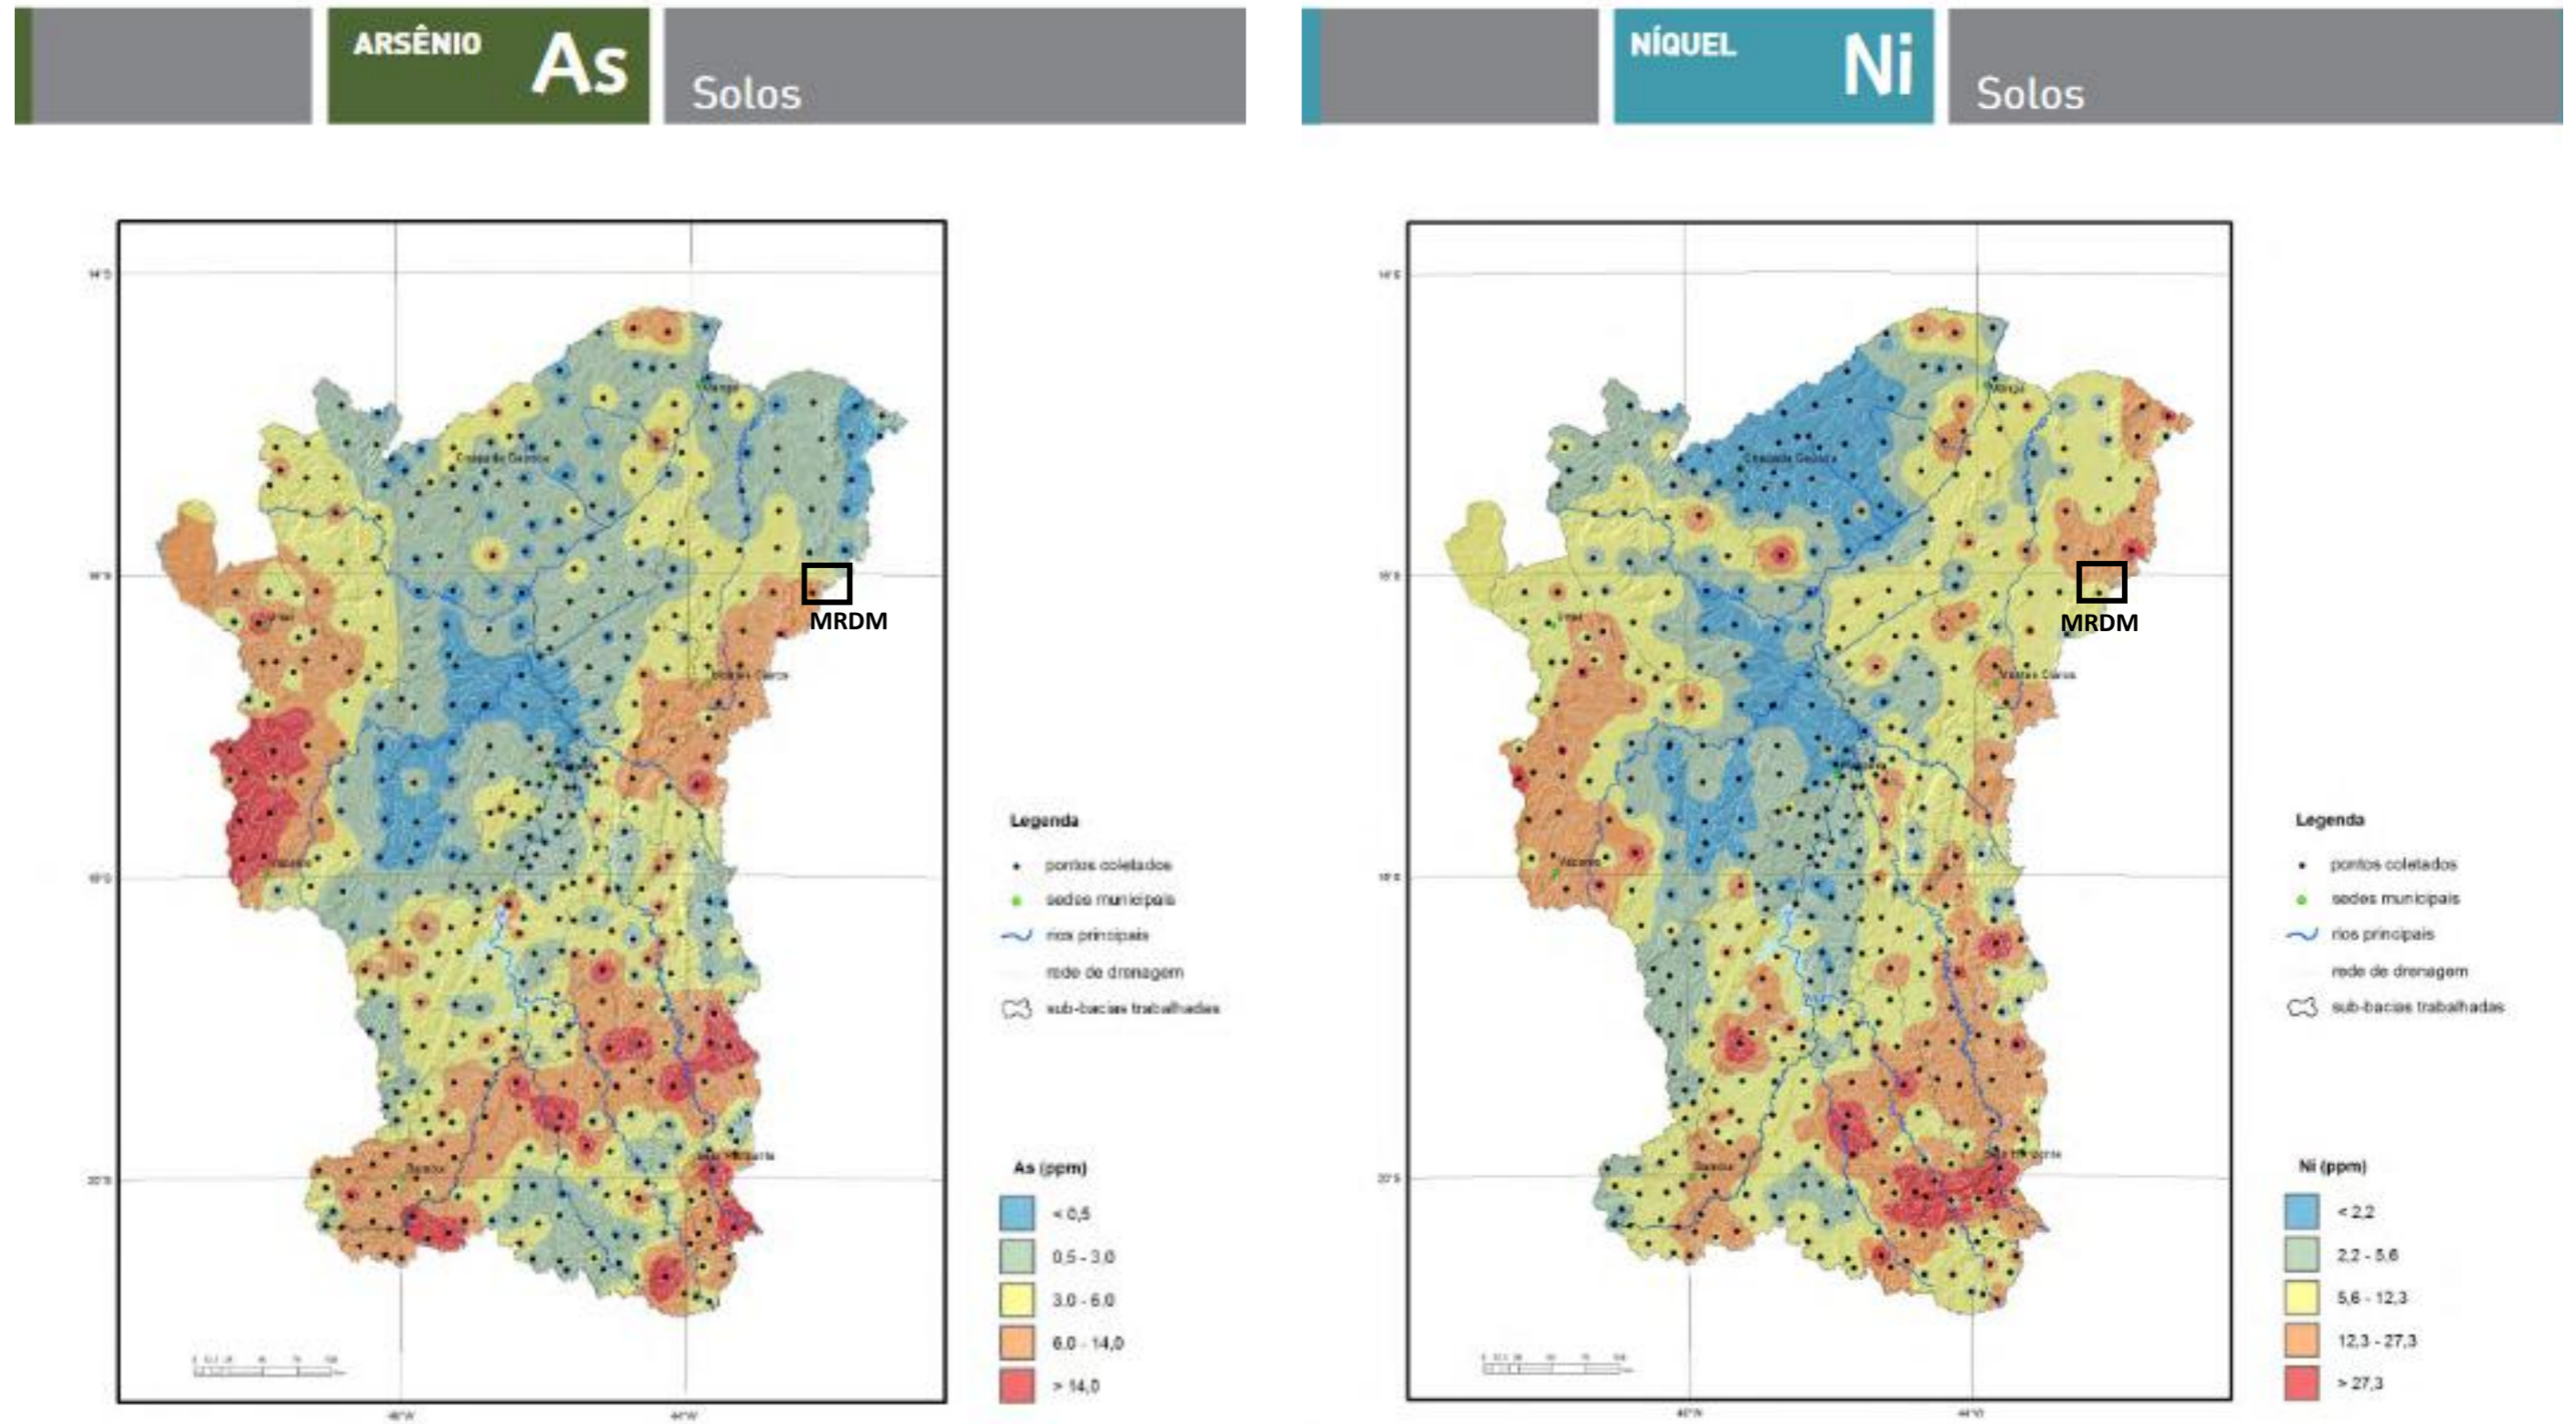
Figura 1.7: Concentrações de Arsênio e Nível na Bacia do Rio São Francisco – Atlas Geoquímico da Bacia do Rio São Francisco - CPRM.

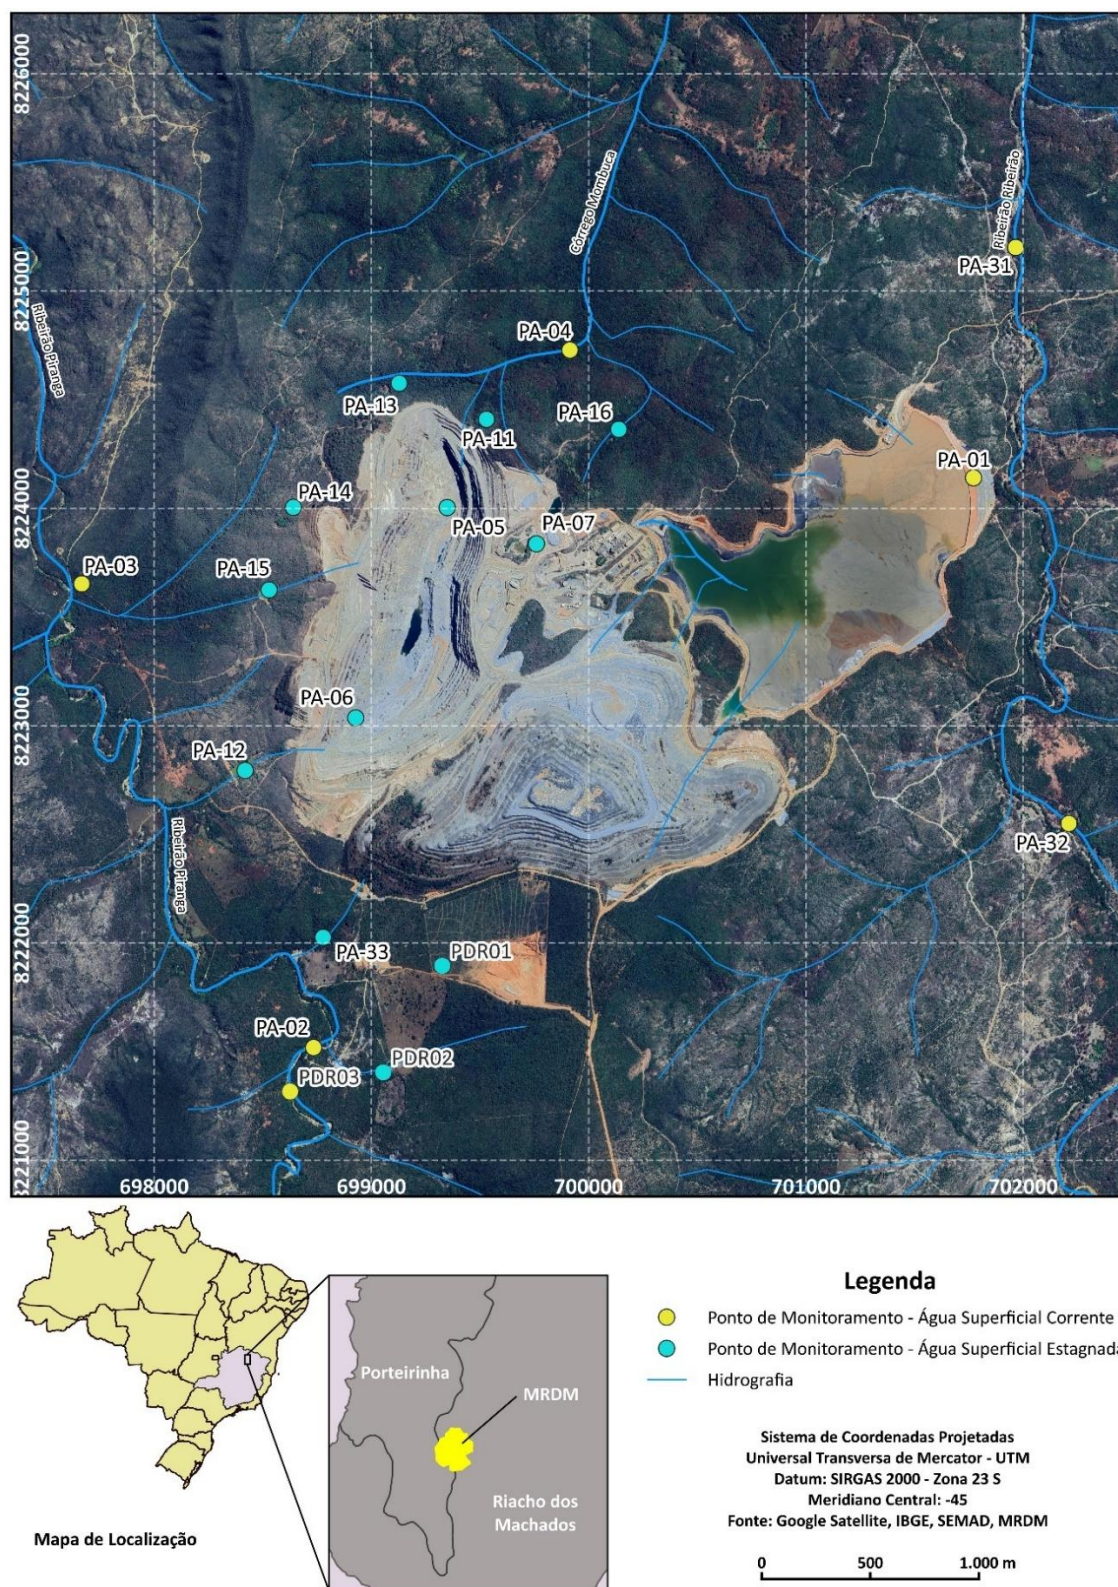
Figura 4.1: Mapa de Localização dos Pontos de Monitoramento das Águas Superficiais.

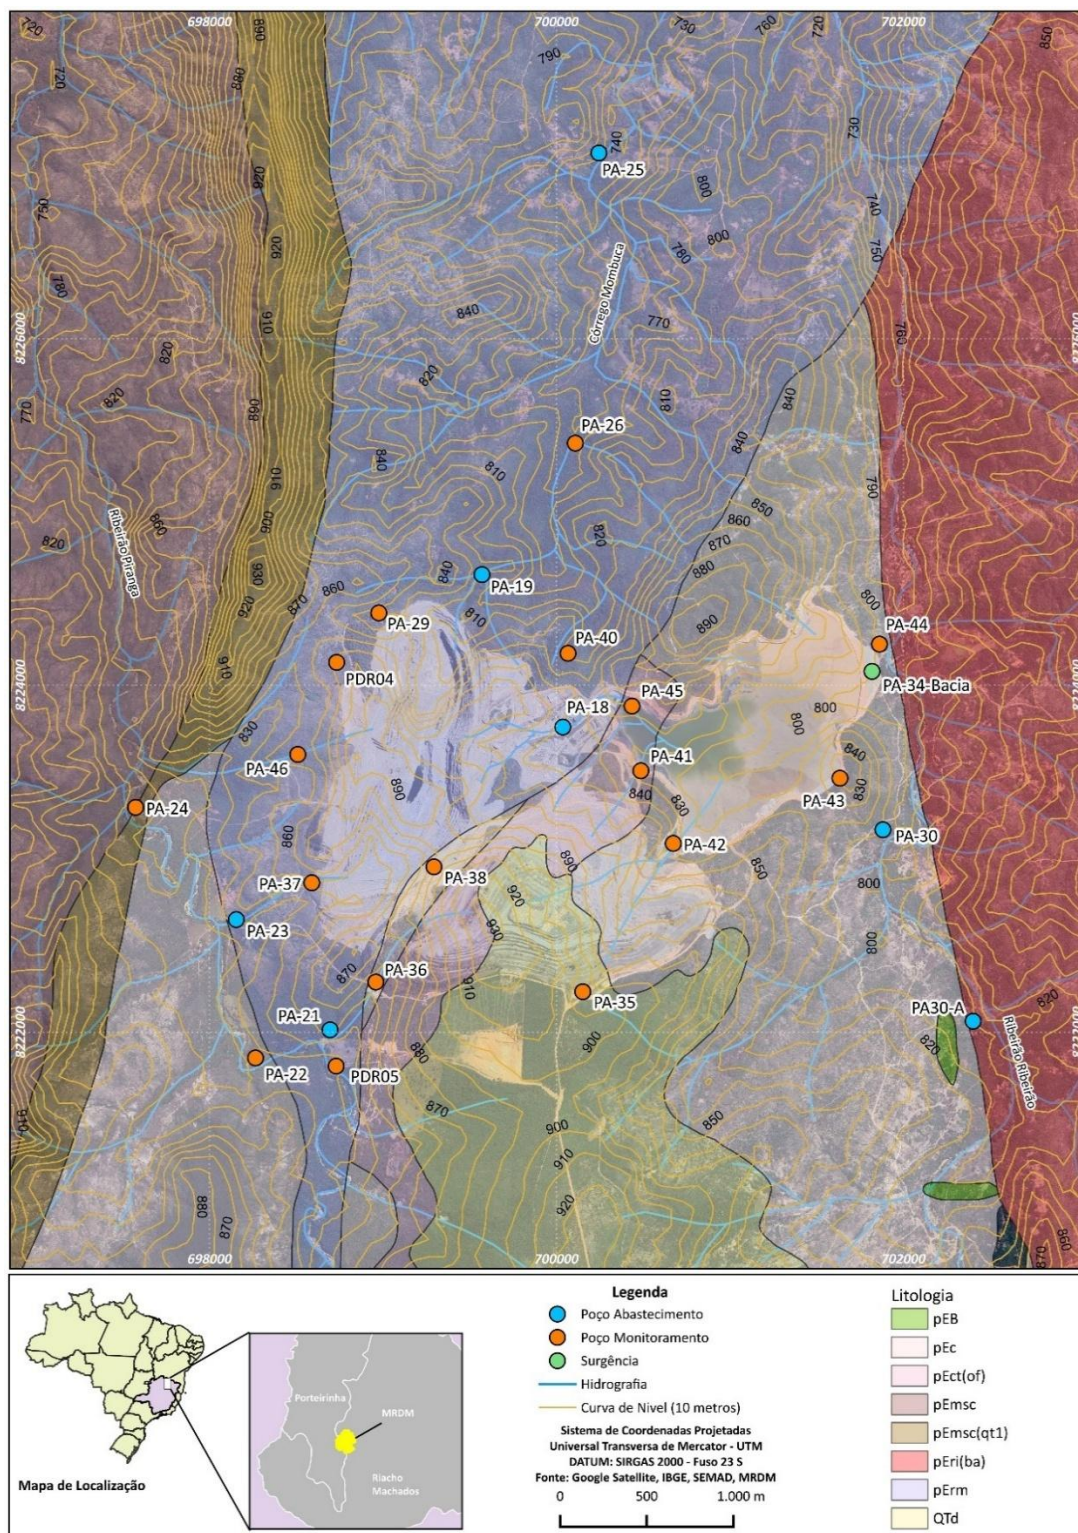
Figura 4.2: Mapa de Localização dos Pontos de Monitoramento das Águas Subterrâneas.

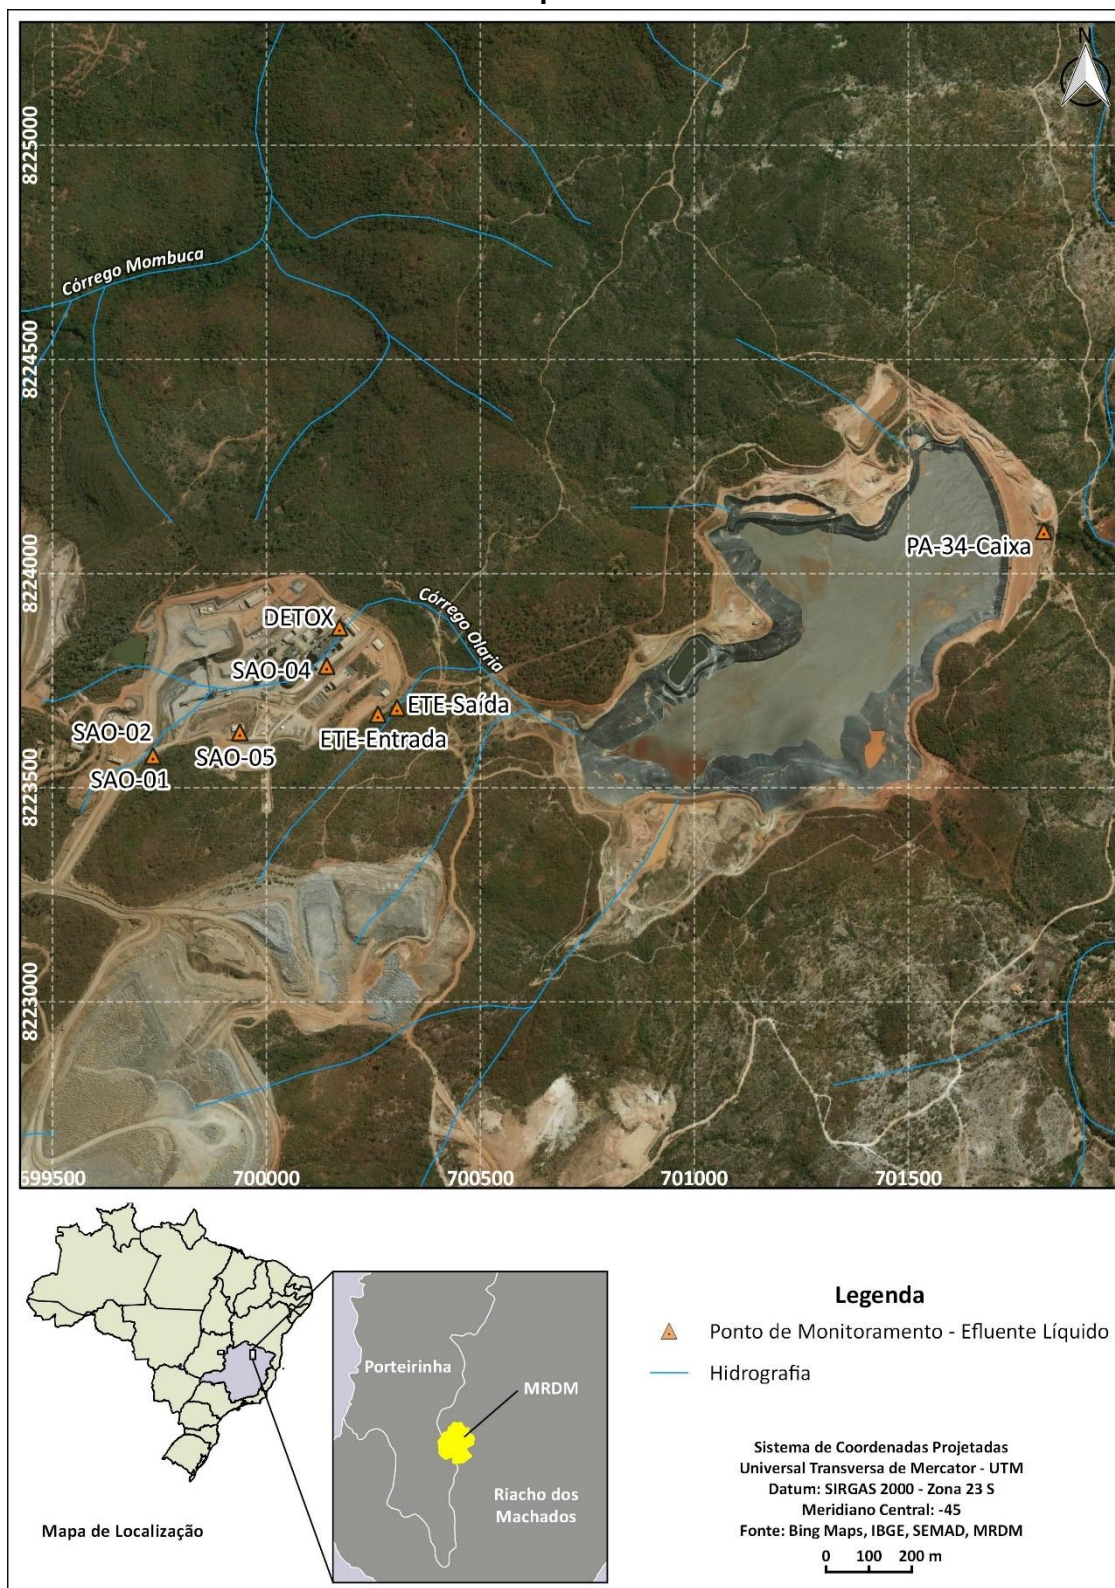
Figura 4.3: Mapa de Localização dos Pontos de Monitoramento dos Efluentes Líquidos.

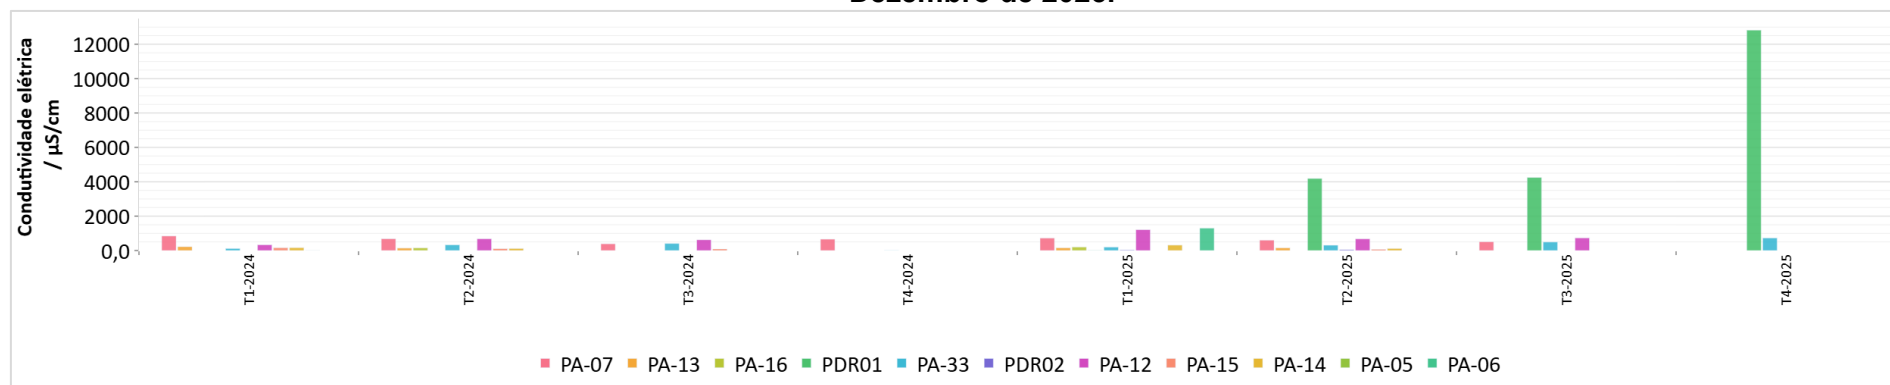
Figura 5.7: Resultados de Condutividade Elétrica – Monitoramento Trimestral – Águas Superficiais Estagnadas – Janeiro de 2024 a Dezembro de 2025.

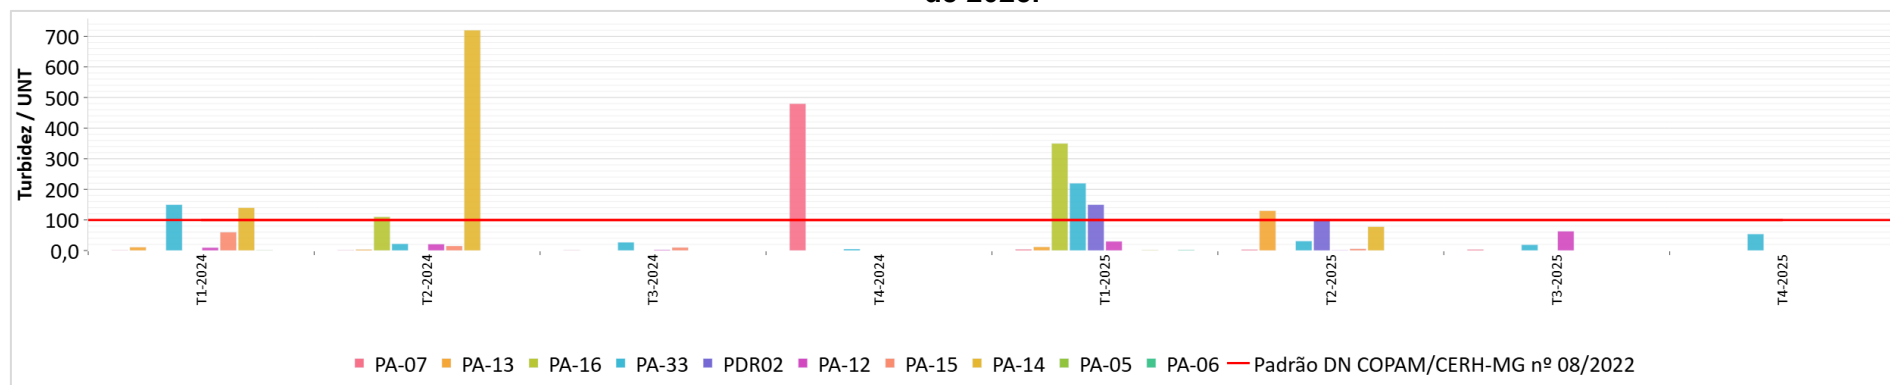
Figura 5.11: Resultados de Turbidez – Monitoramento Trimestral – Águas Superficiais Estagnadas – Janeiro de 2024 a Dezembro de 2025.

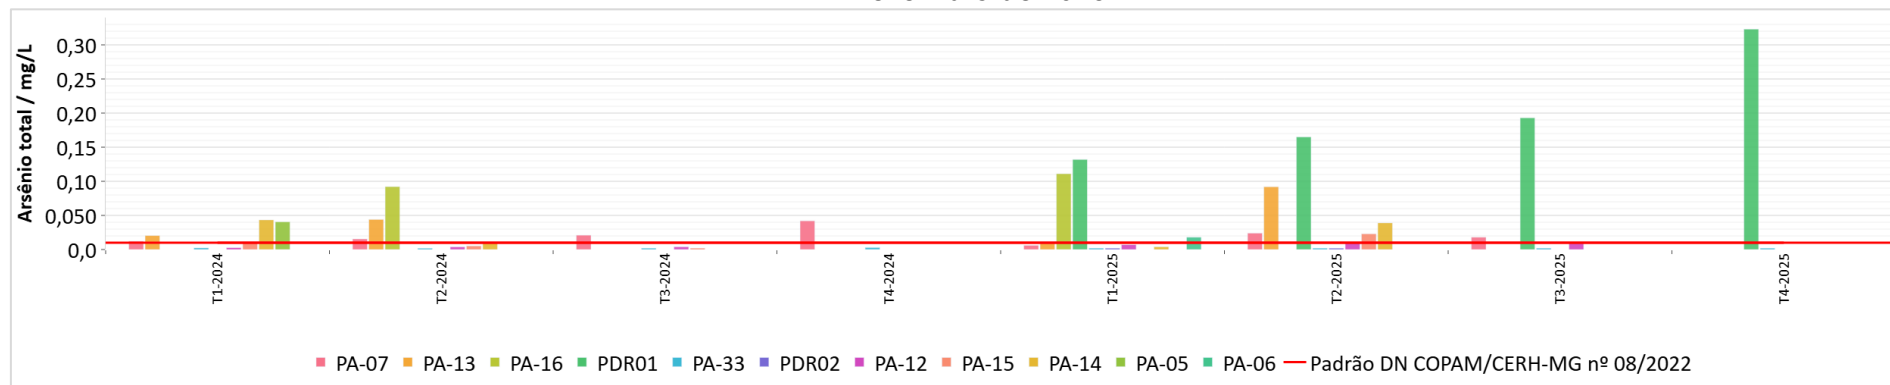
Figura 5.14: Resultados de Arsênio Total – Monitoramento Trimestral – Águas Superficiais Estagnadas – Janeiro de 2024 a Dezembro de 2025.

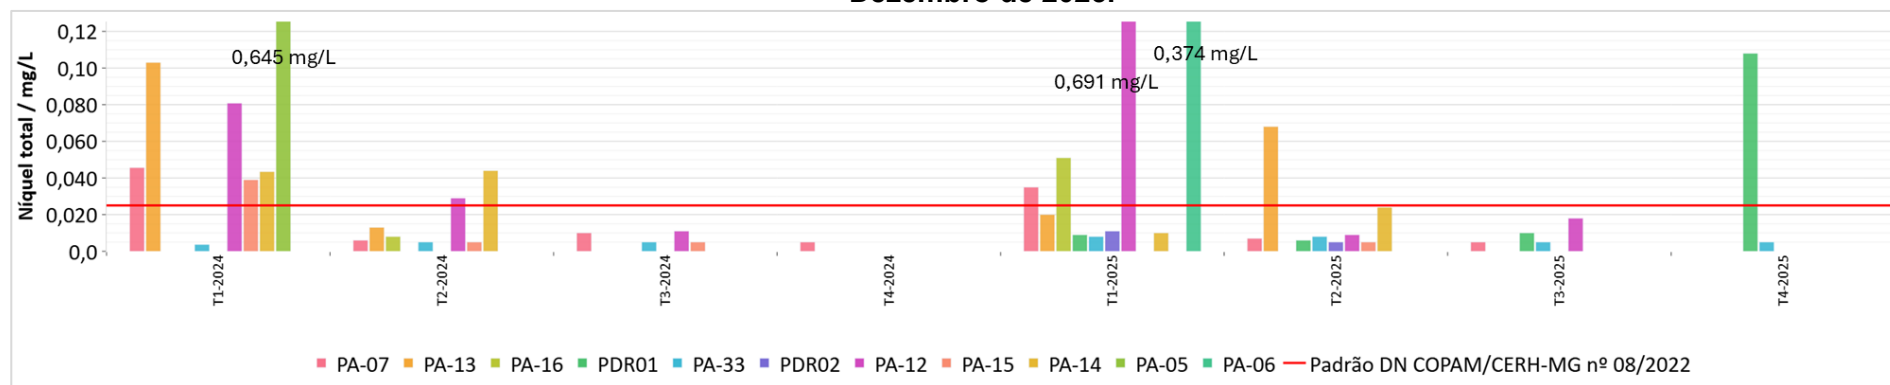
Figura 5.15: Resultados de Níquel Total – Monitoramento Trimestral – Águas Superficiais Estagnadas – Janeiro de 2024 a Dezembro de 2025.

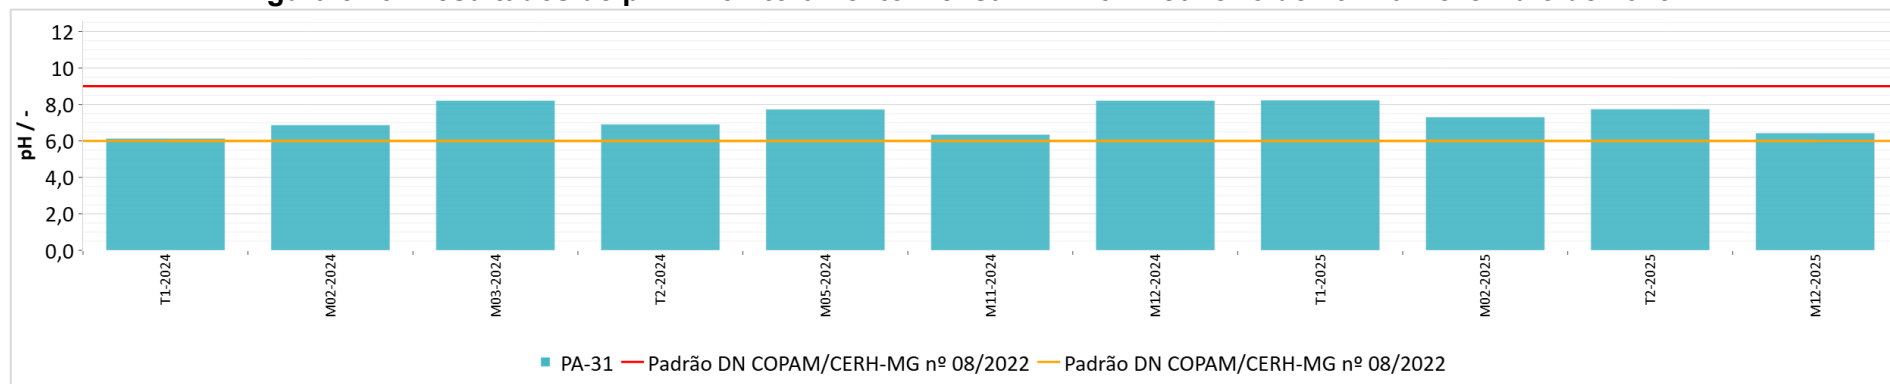
Figura 5.19: Resultados de pH – Monitoramento Mensal – PA-31 – Janeiro de 2024 a Dezembro de 2025.

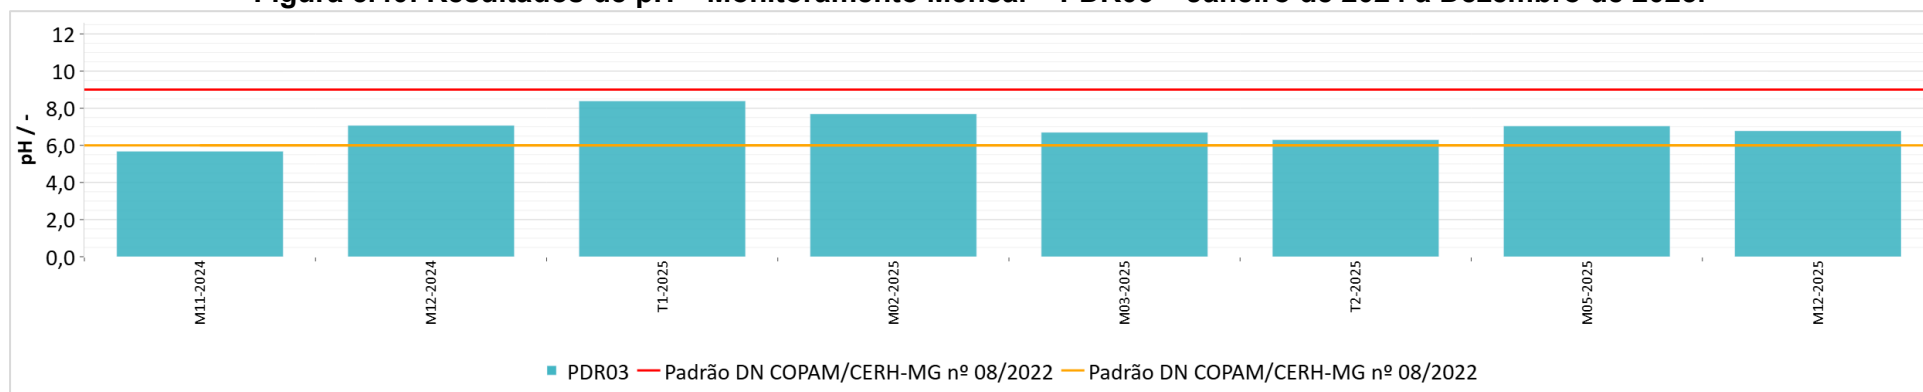
Figura 5.40: Resultados de pH – Monitoramento Mensal – PDR03 – Janeiro de 2024 a Dezembro de 2025.

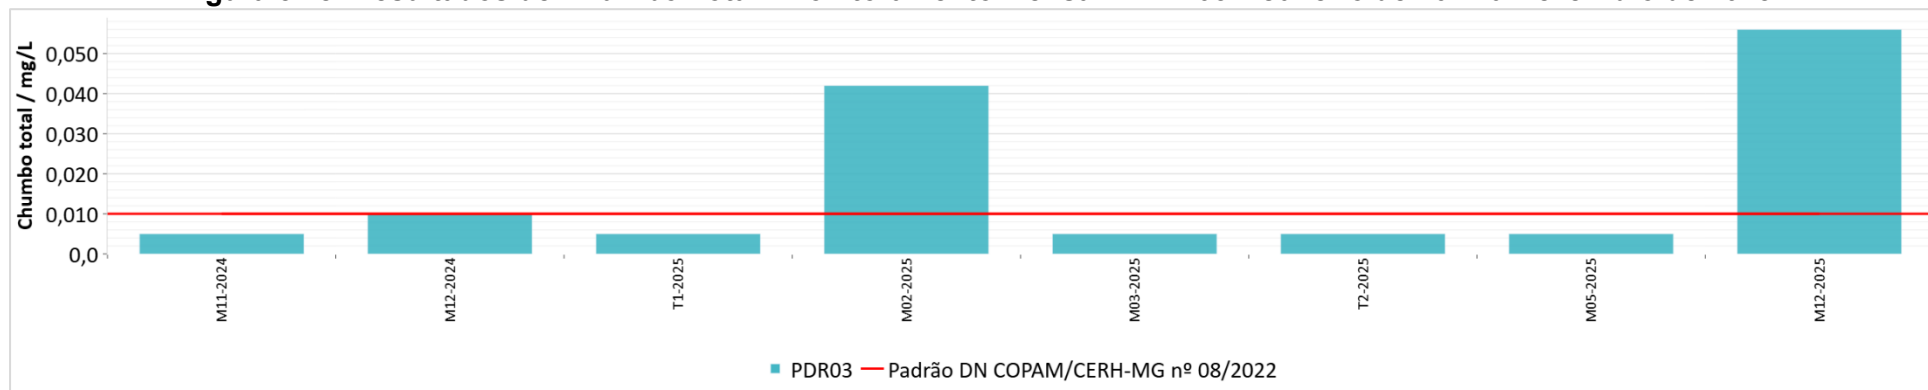
Figura 5.48: Resultados de Chumbo Total– Monitoramento Mensal – PDR03 – Janeiro de 2024 a Dezembro de 2025.

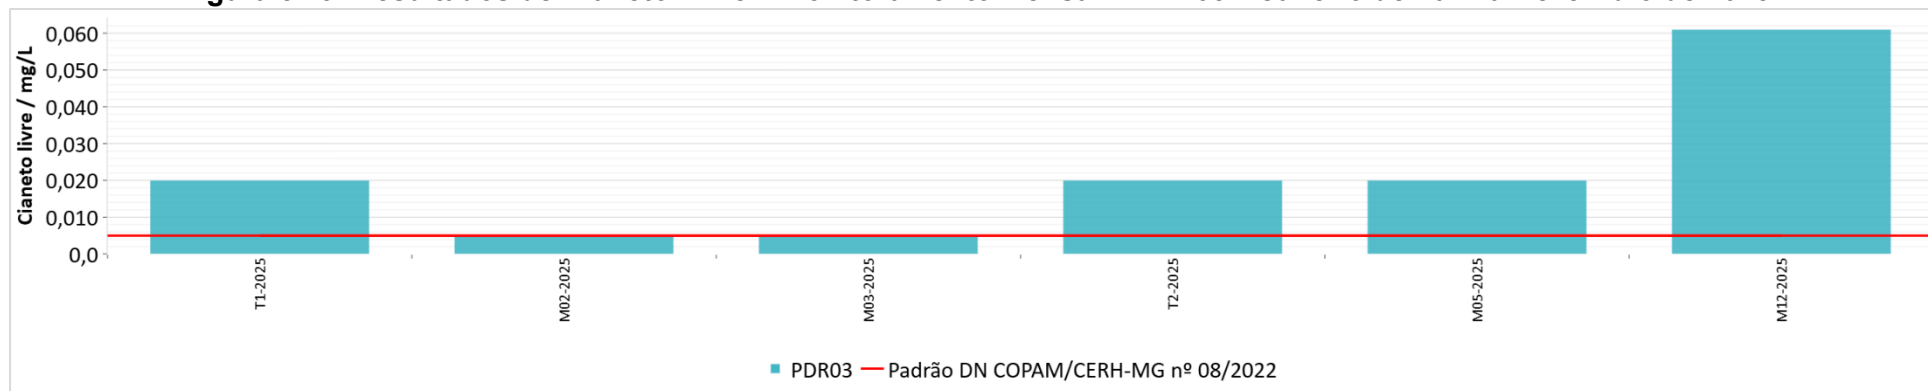
Figura 5.49: Resultados de Cianeto Livre – Monitoramento Mensal – PDR03 – Janeiro de 2024 a Dezembro de 2025.

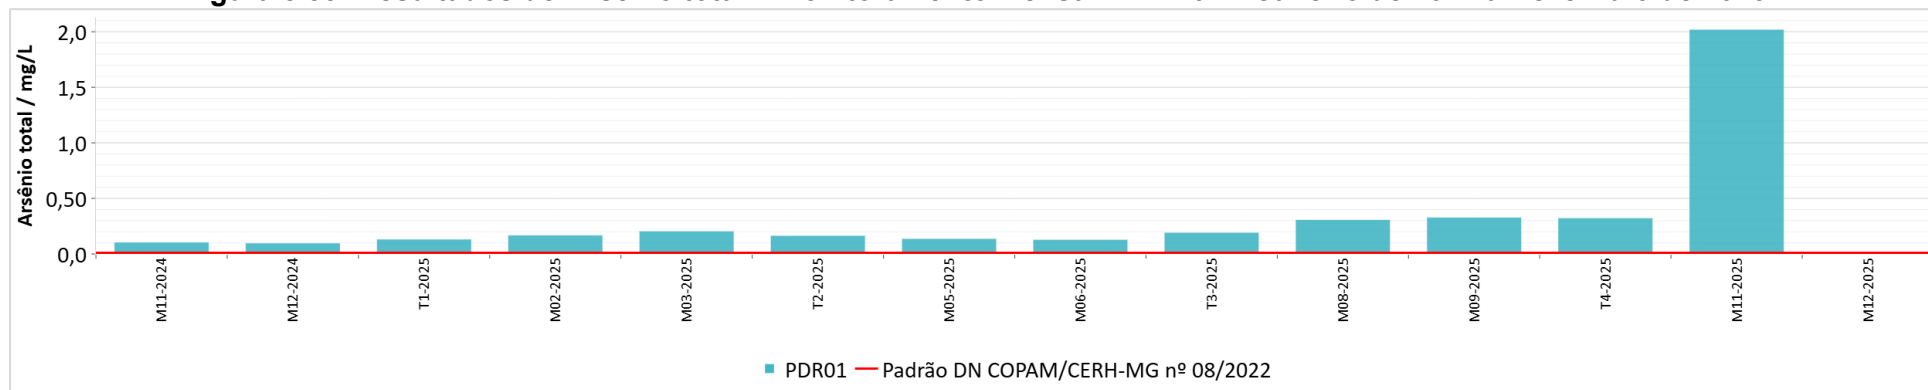
Figura 5.53: Resultados de Arsênio total – Monitoramento Mensal – PDR01 – Janeiro de 2024 a Dezembro de 2025.

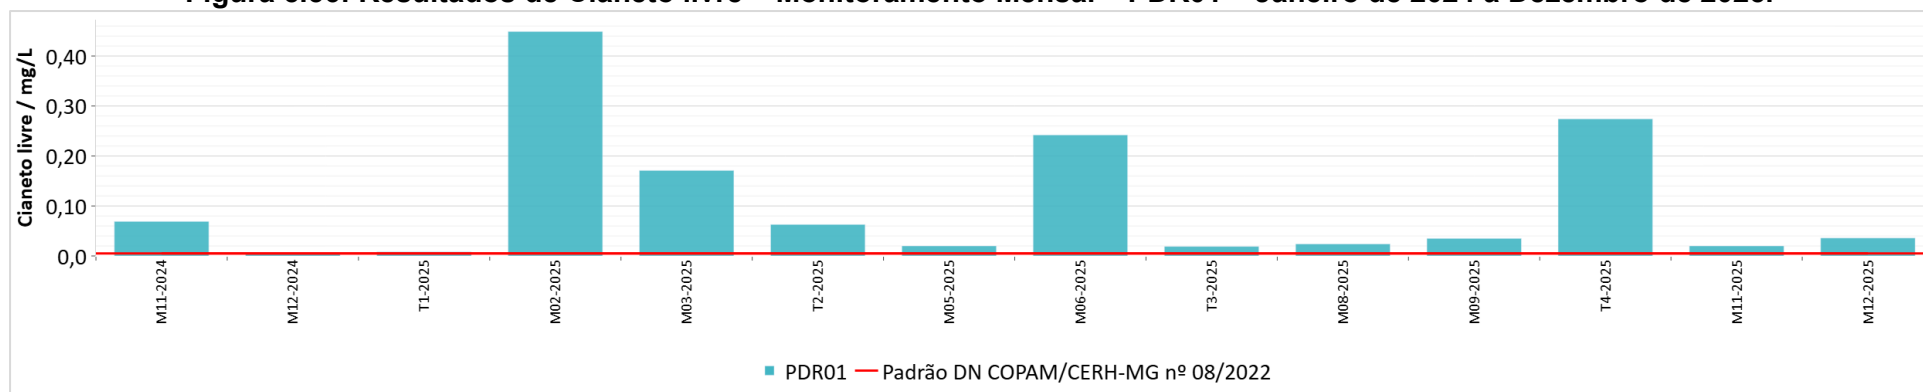
Figura 5.56: Resultados de Cianeto livre – Monitoramento Mensal – PDR01 – Janeiro de 2024 a Dezembro de 2025.

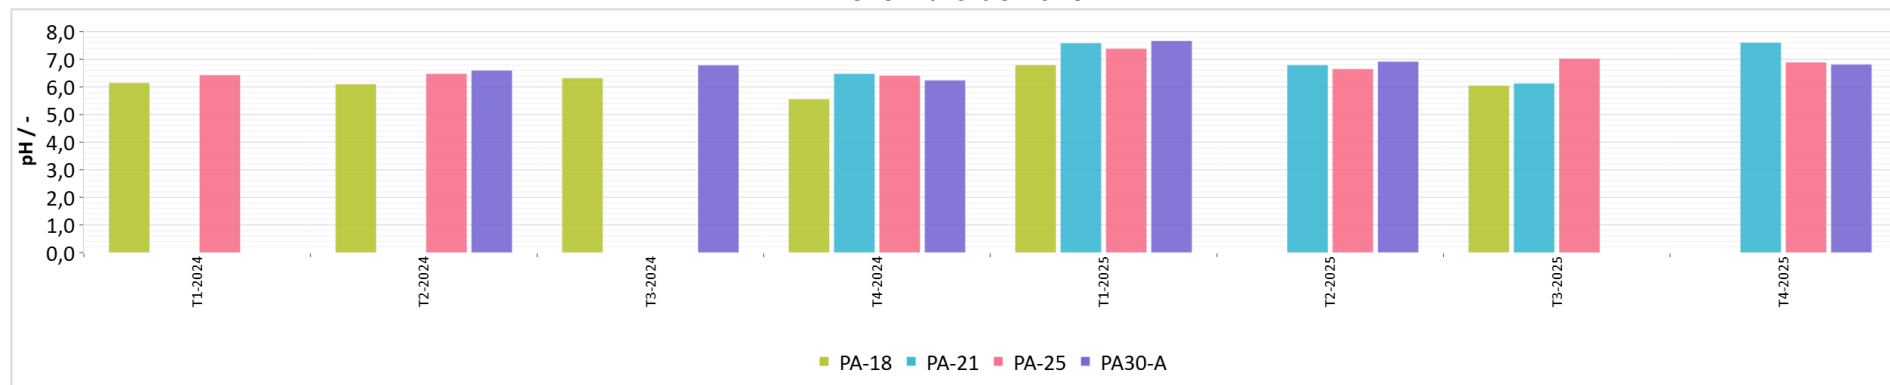
Figura 5.59: Resultados de pH – Monitoramento Trimestral – Águas Subterrâneas – Poços de Abastecimento – Janeiro de 2024 a Dezembro de 2025.

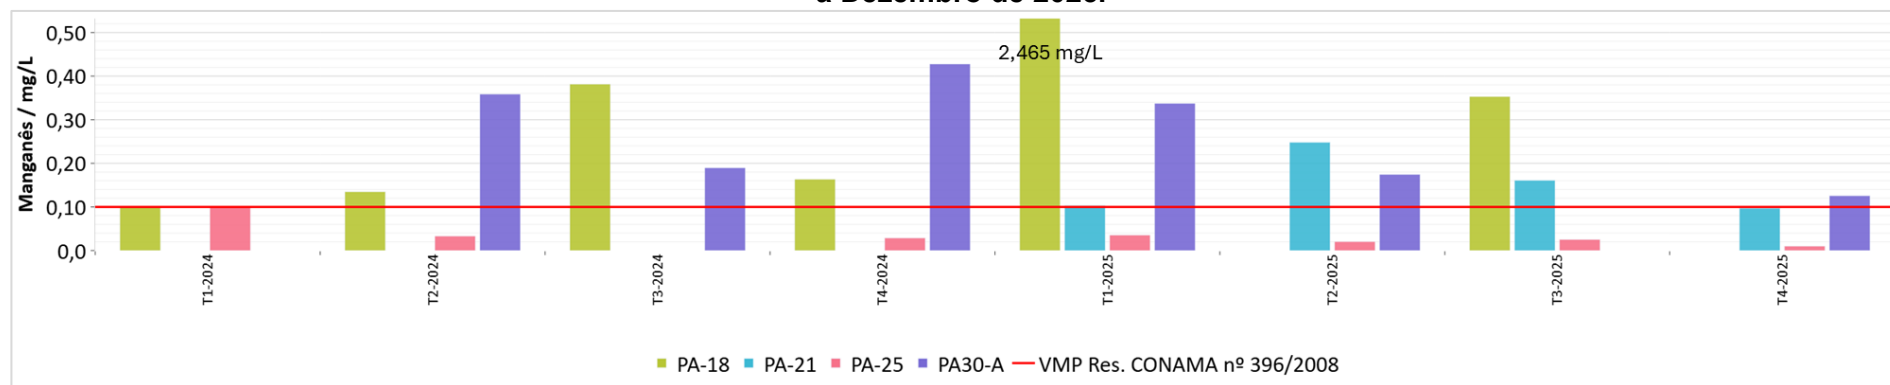
Figura 5.64: Resultados de Manganês – Monitoramento Trimestral – Águas Subterrâneas – Poços de Abastecimento – Janeiro de 2024 a Dezembro de 2025.
