RELATÓRIO TÉCNICO

AVALIAÇÃO SEMESTRAL DA QUALIDADE DAS ÁGUAS SUPERFICIAIS E SUBTERRÂNEAS E DOS EFLUENTES LÍQUIDOS

2º SEMESTRE DO ANO DE 2025

MINERAÇÃO RIACHO DOS MACHADOS - MRDM

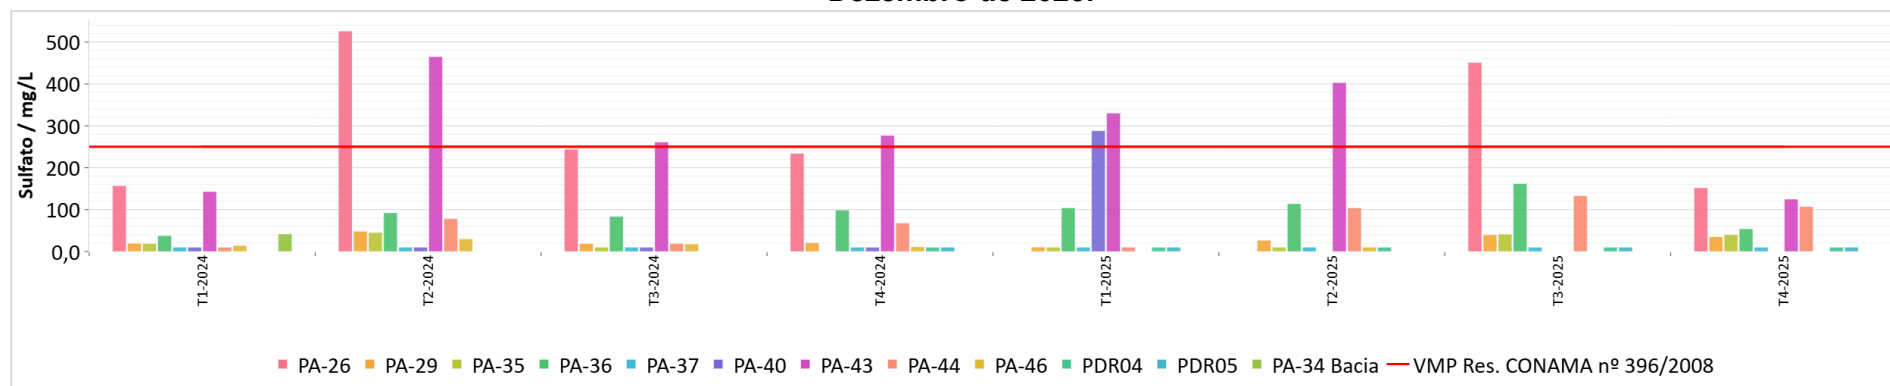
Figura 5.71: Resultados de Sulfato – Monitoramento Trimestral – Águas Subterrâneas – Poços de Monitoramento – Janeiro de 2024 a Dezembro de 2025.

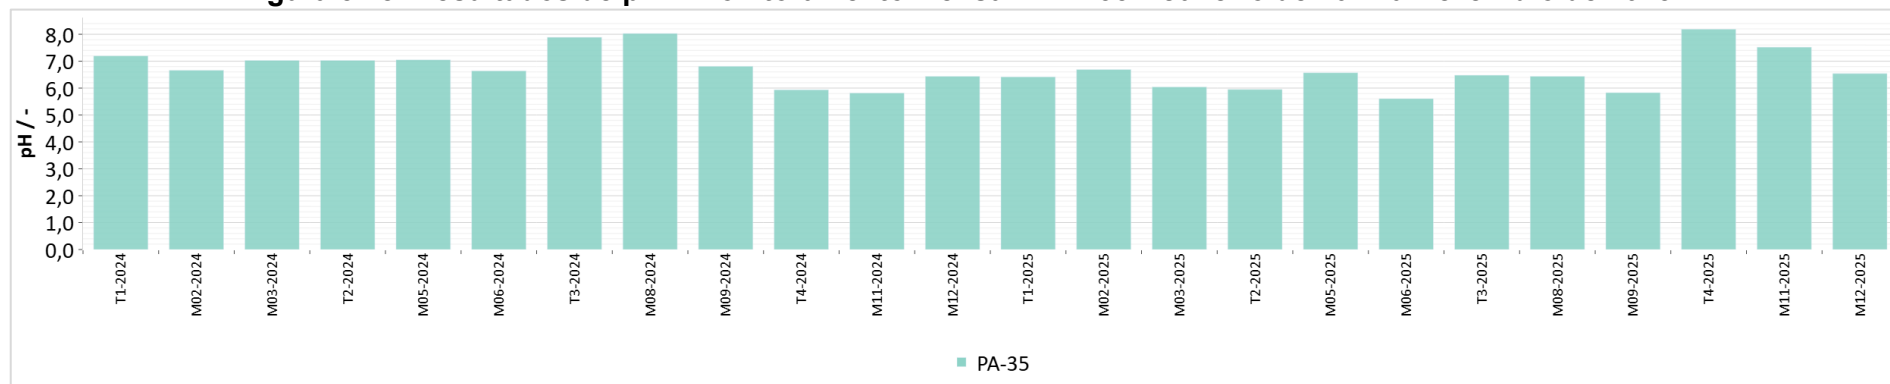
Figura 5.78: Resultados de pH – Monitoramento Mensal – PA-35 – Janeiro de 2024 a Dezembro de 2025.

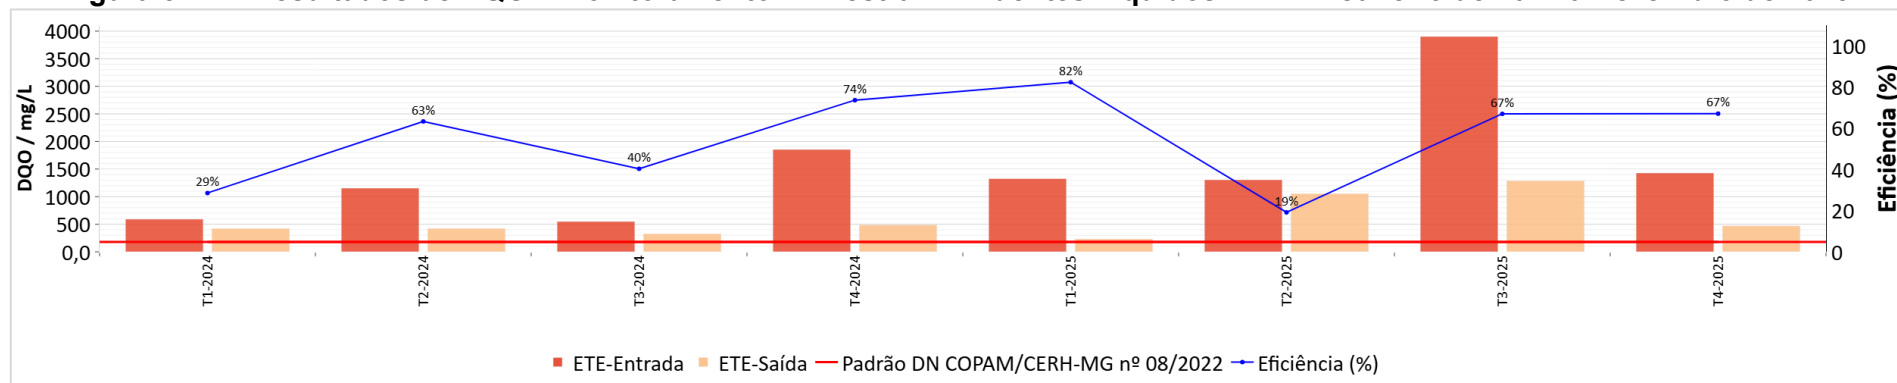
Figura 5.141: Resultados de DQO – Monitoramento Trimestral – Efluentes Líquidos – ETE – Janeiro de 2024 a Dezembro de 2025.
