PLANO DE AÇÃO DE EMERGÊNCIA PARA BARRAGENS DE MINERAÇÃO

**SISTEMA DE DISPOSIÇÃO DE REJEITOS
SANTA LUZ DESENVOLVIMENTO MINERAL
(FILIAL)**

MUNICÍPIO DE BARROCAS - BA

Codificação GWS ENGENHARIA:		FB-102-RL-02507-R4B		
Codificação CMOC:		PO-EQX-SLDM FILIAL-PLA-019		
CONTROLE DE REVISÃO E EMISSÃO DO DOCUMENTO				
Revisão	Data	Elaborador	Verificador	Descrição da Alteração
00	30/09/2024	DH	AL	Atualização do documento, com base no Estudo de DAM BREAK, com o alteamento do Lago IV
01	19/12/2024	DH	AL	Atendendo a comentários do cliente
02	06/02/2025	DH	AL	Atendendo a comentários do cliente
03	25/03/2025	IS	EO	Atualização do Protocolo de Entrega do PAEBM - SLDM
04	08/10/2025 08/10/2025 10/10/2025	EO	LD	Atualização dos Gestores e Lista Telefônica Atualização das Cartas de Designação da Coordenação Atualização do Protocolo de Entrega do PAEBM
04B	16/03/2026 16/03/2026 23/03/2026	LD	EO	Atualização do fluxo de notificações Atualização dos recursos de monitoramento Atualização do Protocolo de Entrega do PAEBM

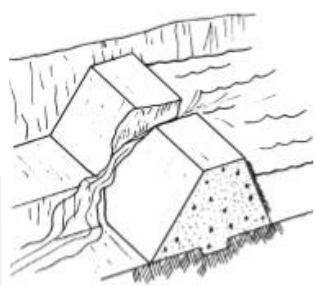
FICHA DE EMERGÊNCIA	Nº 10
	NÍVEL DE EMERGÊNCIA	NE-3
	MODO DE FALHA	EROSÃO INTERNA
SITUAÇÃO DE EMERGÊNCIA		
Percolação não controlada do maciço com carreamento de grande volume de sólido e aumento acelerado de vazão, levando a desestabilização do maciço.		
CROQUIS DA ANOMALIA	POSSÍVEIS IMPACTOS ASSOCIADOS
