PLANO DE AÇÃO DE EMERGÊNCIA  
PARA BARRAGENS DE MINERAÇÃO

BARRAGEM DE REJEITOS MRDM  
CMOC

## **Plano de Ação de Emergência para Barragens de Mineração da Barragem de Rejeitos MRDM**

**Riacho dos Machados – MG**

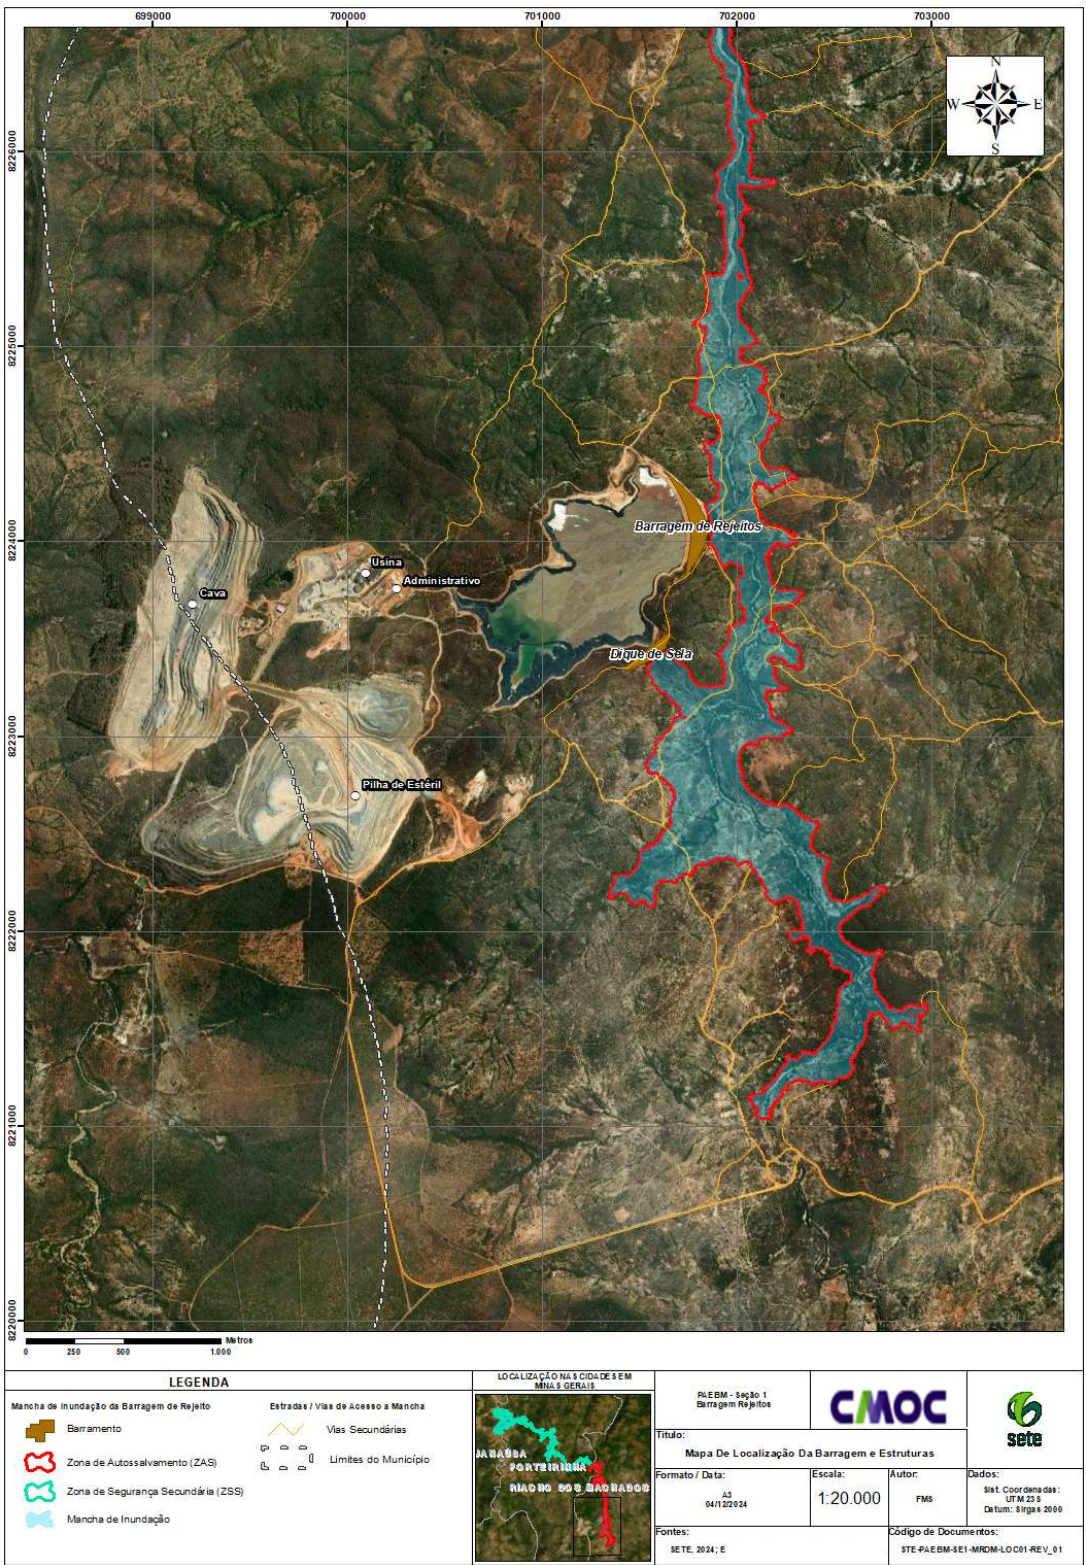
Figura 03 Barragem de Rejeitos MRDM e demais estruturas

A Barragem de Rejeitos tem por finalidade a disposição de rejeitos oriundos do processo de beneficiamento do minério de ouro e a recirculação da água para a planta de beneficiamento (Figura 02). O reservatório conta com aplicação total de revestimento em geomembrana PEAD lisa, camada que sobrepõe a manta de geotêxtil e o solo compactado, cuja finalidade é reduzir a infiltração e evitar a contaminação do solo e do lençol freático.

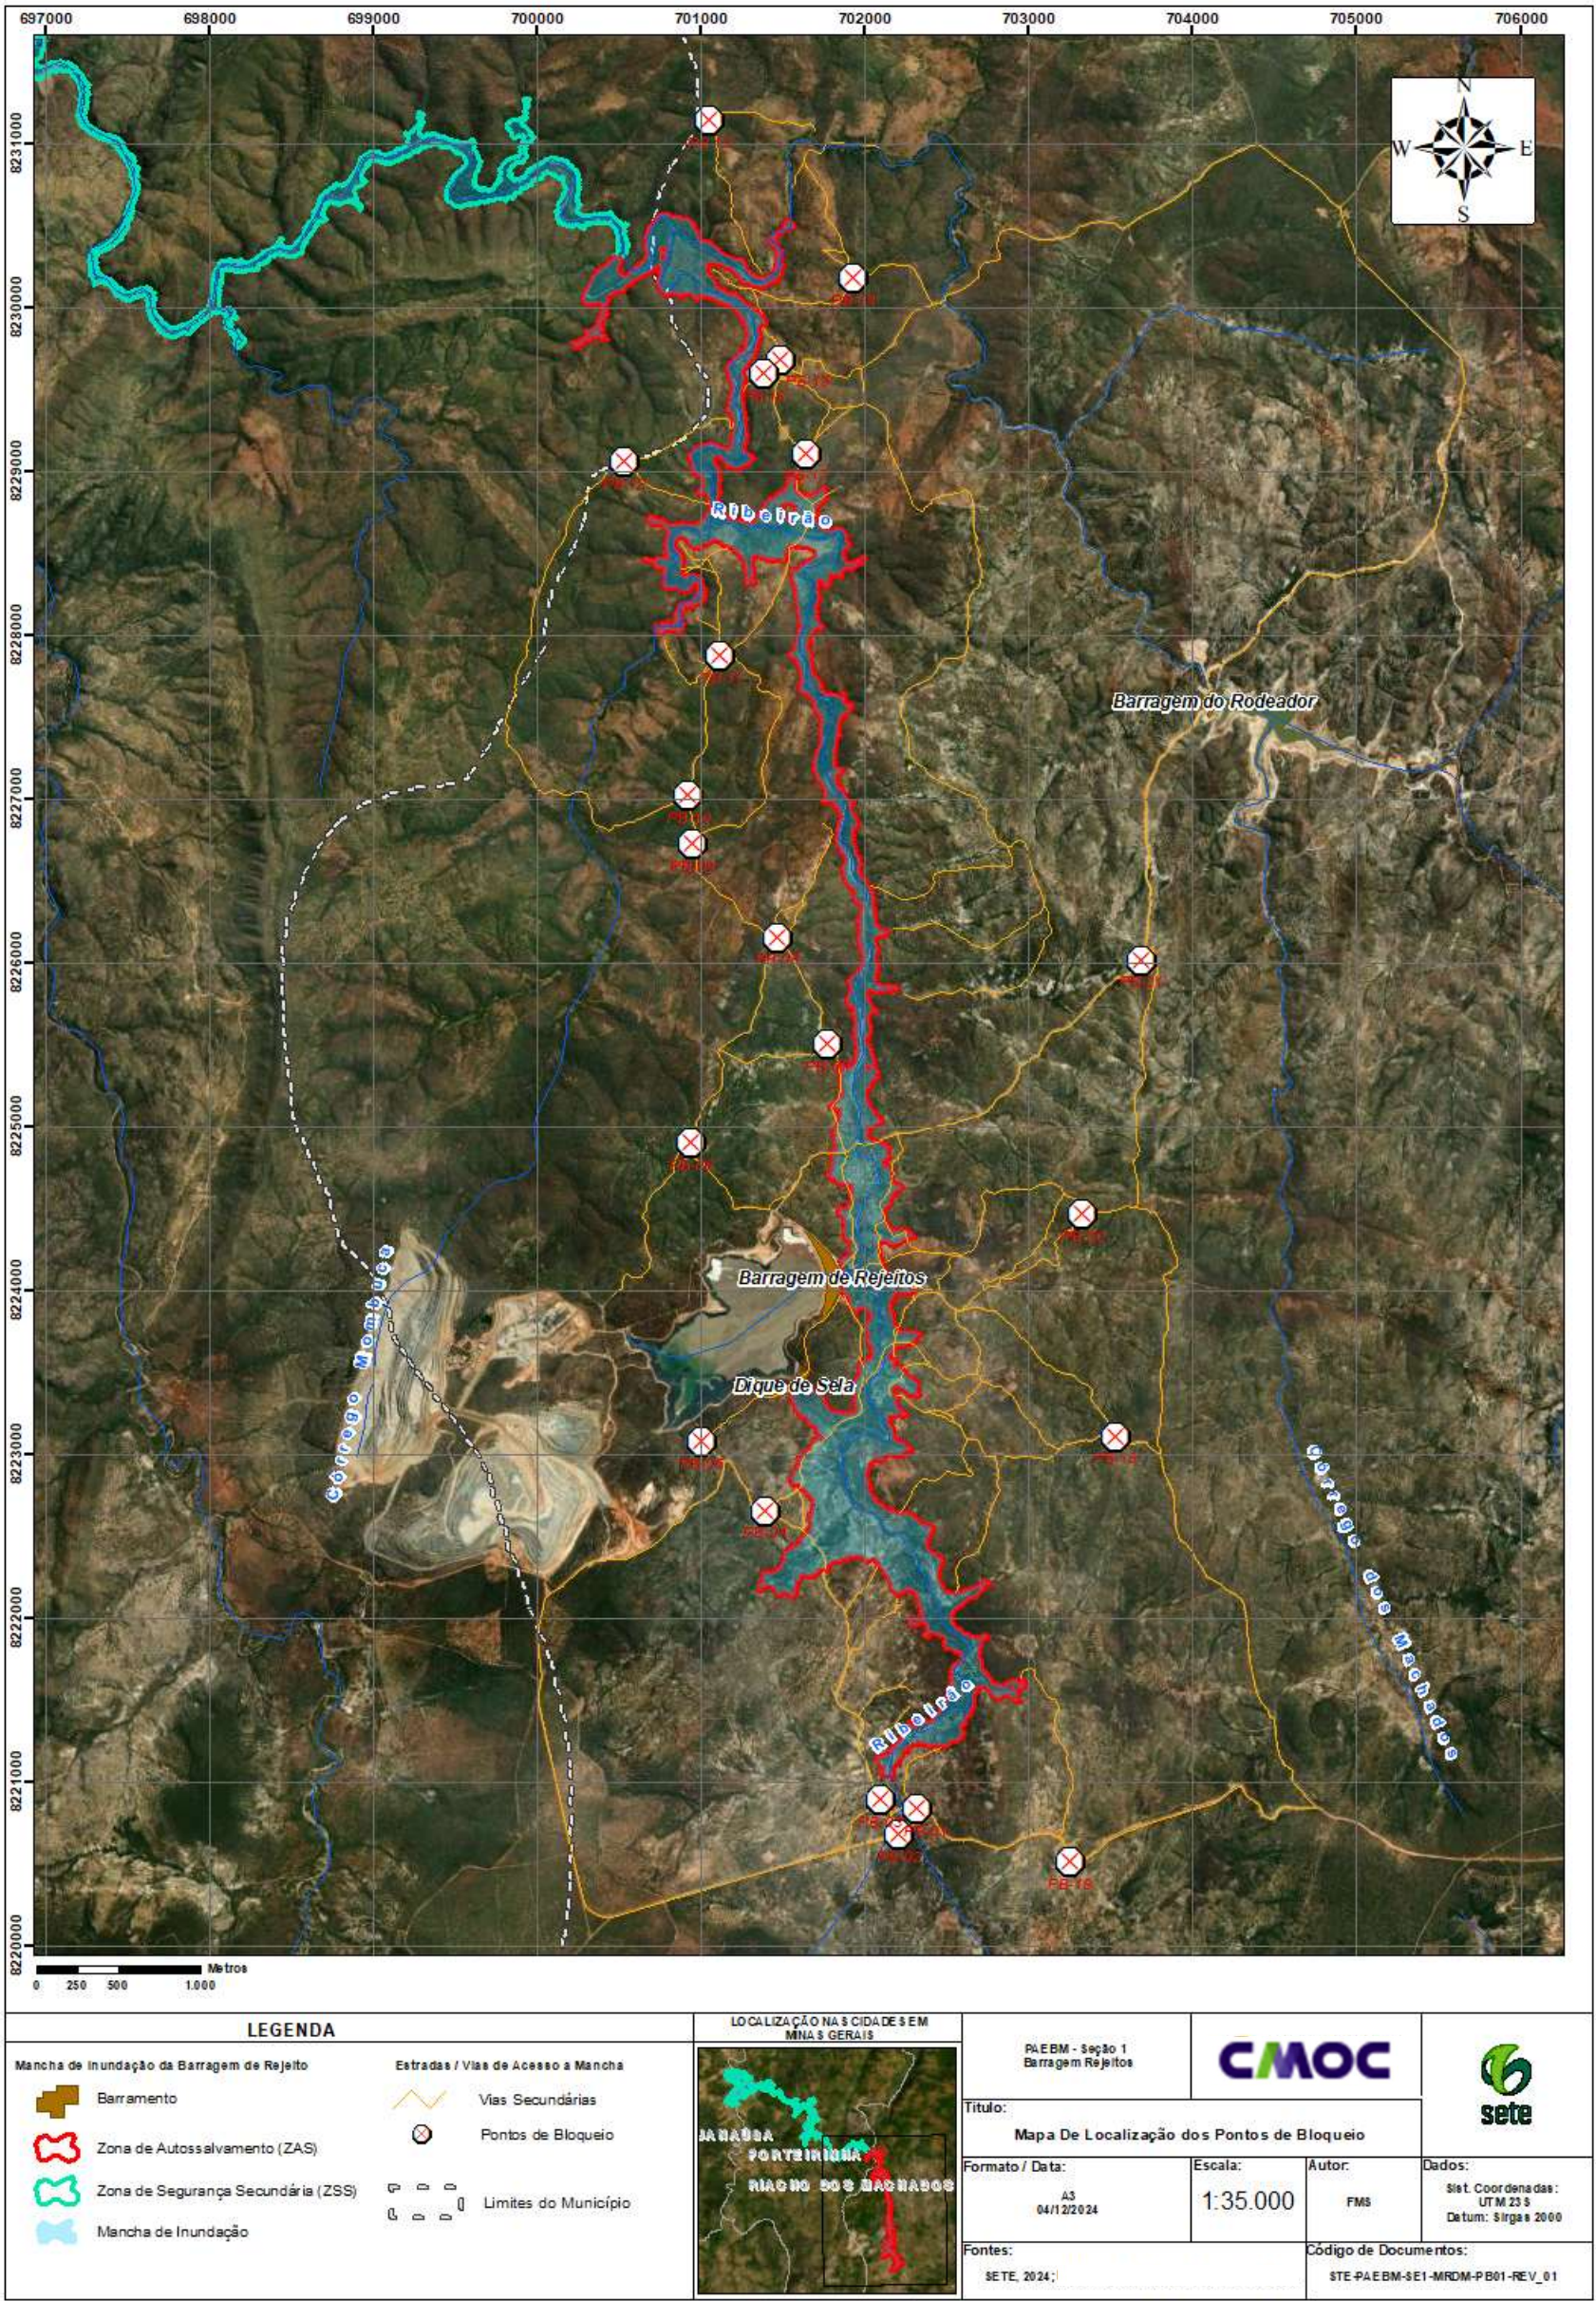
Figura 06 Pontos de Bloqueio na ZAS

Informações sobre os pontos de bloqueio apresentados na Figura 05, e disponibilizado no Anexo G com o seguinte código: STE-MR001-PAB-PAE-PBL-BRE-MAP001-01.
